# Praxiserfahrungen aus dem Einsatz der akustischen Teilentladungsdetektion an Mittelspannungs-Schaltanlagen

## Practical experience using acoustic partial discharge detection for medium-voltage switchgear

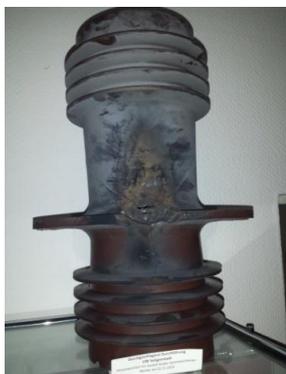
**Bild 1** Durch einen Durchschlag beschädigte Durchführung

Die Störungsanalyse der betroffenen Durchführung ergab, dass der letztendliche Durchschlag durch Teilentladungen verursacht worden ist, die aufgrund des bereits langen Vorliegens zu einer fortschreitenden Zerstörung des Isolierstoffs beigetragen haben. Durch die daraus resultierende unzureichende Isolierfähigkeit kam es letztendlich dann zu einem Durchschlag an der Durchführung.

Die Teilentladungen konnten jedoch ohne Einsatz von Messtechnik nicht frühzeitig erkannt werden, um einen Durchschlag dieser Durchführung zu vermeiden. Es sollten daher vorbeugend alle weiteren verbauten Durchführungen gleicher Bauart auf Teilentladungen überprüft werden.

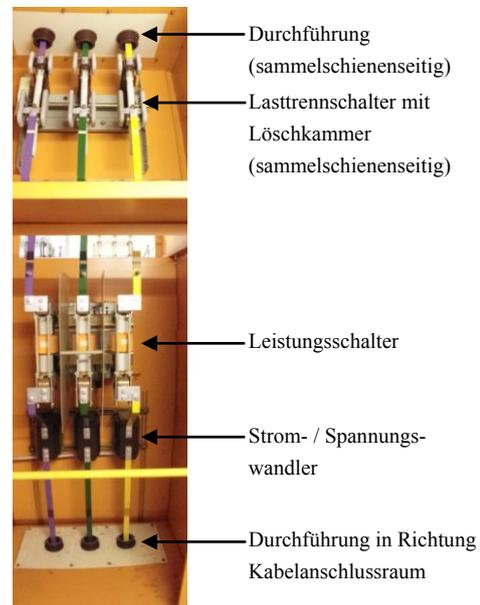
**Bild 4** Schaltfeld einer Mittelspannungs-Schaltanlage

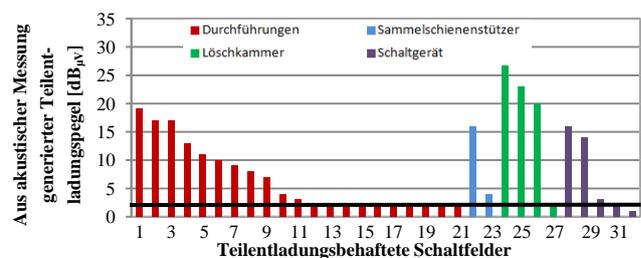
Teilentladungen konnten, wie vermutet, an verschiedenen Durchführungen detektiert werden. Diese waren jedoch meist noch von geringem Ausmaß und konnten nur rein akustisch erfasst werden. Die Messwertanzeige des eingesetzten Messgerätes zeigte an diesen Fehlstellen dagegen noch keinen konkreten Messwert an, da die Teilentladungsstärke für die Empfindlichkeit der Messwertanzeige noch zu gering war. Da Teilentladungen jedoch langfristig einen Isolierstoff beschädigen, ist eine frühzeitige Detektion bereits sinnvoll, um diese potentiellen Fehlstellen weiter zu beobachten und bei Veränderungen Erneuerungs- bzw. Instandsetzungsmaßnahmen durchzuführen. [8] Neben diesen geringfügigen Teilentladungen konnten jedoch auch an verschiedenen Durchführungen Teilentladungspegel mit hohem Signalpegel detektiert werden. Hierbei besteht ein direkter, zeitnaher Handlungsbedarf, um Durchschlägen an den Durchführungen vorzubeugen und damit unvorhersehbare Störungen zu vermeiden. Neben diesen Teilentladungen waren zudem Teilentladungen an Schaltgerätekontakten und auch an Löschkammern der Sammelschienen-Lasttrennschalter detektierbar. In **Bild 5** sind die jeweiligen akustisch gemessenen Teilentladungspegel an den unterschiedlichen Komponenten der Schaltfelder, an denen Teilentladungen festgestellt werden konnten, aufgetragen. Die sehr geringen Teilentladungspegel in Bild 5 stellen die nur rein akustisch über das Messgerät detektierbaren Teilentladungen dar. Die schwarze durchgängige Linie repräsentiert die Grenze zwischen der rein akustischen Detektierbarkeit und der Möglichkeit zur Angabe eines konkreten Messwertes, der aus dem akustisch erfassten Signal generiert wird.

**Bild 5** Akustisch detektierter Teilentladungspegel an unterschiedlichen Komponenten der teilentladungsbehafteten Schaltfelder

Die höchsten Teilentladungspegel konnten im Rahmen der messtechnischen Analyse der Schaltanlagen an Löschkammern verschiedener Schaltgeräte detektiert werden. Der Signalpegel der jeweiligen Teilentladungen an drei Löschkammern lag bei über  $20\text{dB}_{\mu\text{V}}$ . Diese Werte sind bereits als kritisch anzusehen und die Komponenten sollten genauer analysiert werden. Auch die an Durchführungen und übrigen Komponenten der Schaltgeräte detektierten Teilentladungspegel lagen an verschiedenen Schaltfeldern bereits über  $15\text{dB}_{\mu\text{V}}$  und sollten daher ebenfalls betrachtet werden. Entladungserscheinungen an Sammelschienenstützern, die ebenfalls detektiert werden konnten, weisen gerade aufgrund der zentralen Bedeutung der Sammelschiene auf die Versorgungszuverlässigkeit der gesamten Schaltanlage eine hohe Bedeutung auf, weshalb deren Zustand detailliert überprüft werden sollte, um die Isolierfähigkeit sicherzustellen.

Grundsätzlich sollten alle Komponenten an denen Teilentladungen detektiert werden konnten überprüft werden, um eine weitere Beschädigung der Komponenten bzw. deren Isolierstoffe und daraus resultierende Durchschläge frühzeitig zu vermeiden.

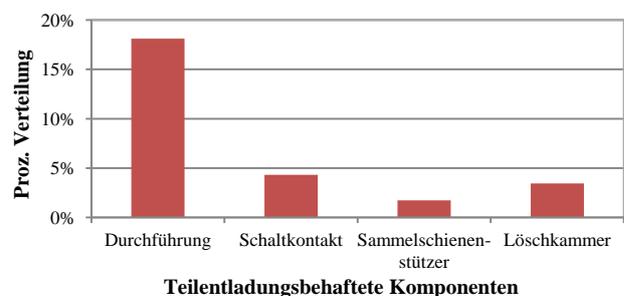
Insgesamt sind an 32 der 116 analysierten Schaltfelder Teilentladungsaktivitäten mit Hilfe der akustischen Teilentladungsdetektion aufgedeckt worden. Daraus ergibt sich, dass an rund 28% der Schaltfelder Teilentladungsaktivitäten an mindestens einer Komponente vorlagen. Die entsprechende Verteilung der Teilentladungsereignisse auf die jeweiligen Komponenten der untersuchten Schaltfelder können **Bild 9** entnommen werden.

**Bild 9** Prozentuale Verteilung der teilentladungsbehafteten Komponenten

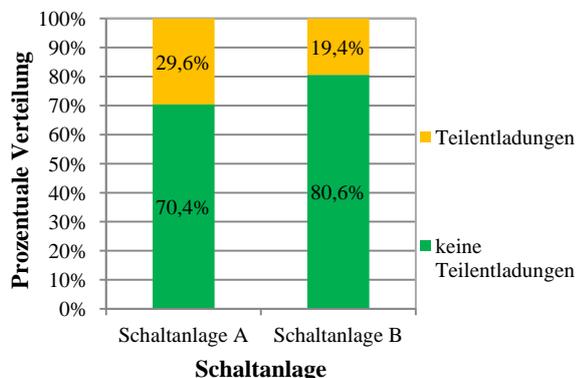
Hinsichtlich der Erneuerungsentscheidung zwischen den Schaltanlagen in den beiden Umspannwerken kann aus der durchgeführten Teilentladungsdetektion ein Ansatzpunkt gewonnen werden. Prinzipiell müssen alle Komponenten, an denen Teilentladungen akustisch detektiert wurden, überprüft und Fehlstellen entsprechend beseitigt werden. Je nach Intensität der akustisch detektierten Teilentladungen kann jedoch im Fall von anstehenden Erneuerungsentscheidungen ein erster Hinweis mit Hilfe der Ergebnisse gewonnen werden, der jedoch für eine letztendliche Erneuerungsentscheidung um weitere Parameter ergänzt werden muss. Eine Teilentladungsdetektion alleine kann nicht zu einer Erneuerungsentscheidung führen. In einer der beiden untersuchten Schaltanlagen traten Teilentladungen weitaus häufiger und mit einer erhöhten Intensität auf. Die jeweilige prozentuale Anzahl der akustisch detektierbaren Teilentladungen ist in **Bild 10** dargestellt. Aus Sicht der Ergebnisse der akustischen Teilentladungsdetektion liegt demnach, vor allem aber aufgrund der Intensität der akustisch detektierbaren Teilentladungen, zuerst in Schaltanlage A ein erhöhter Handlungsbedarf vor.

**Bild 10** Vergleich der analysierten Schaltanlagen hinsichtlich der Häufigkeit von Teilentladungsereignissen
